Hinterrheinbrücke (Hilfsbrücke), Reichenau

Die Instandsetzung der Hinterrheinbrücke Reichenau der N13, unmittelbar nach dem Halbanschluss Bonaduz, erforderte die Erstellung einer Hilfsbrücke, die den Hinterrhein quert. Während den Instandsetzungsarbeiten wurde der Verkehr in Fahrtrichtung Nord wie Süd auf die Hilfsbrücke umgeleitet.

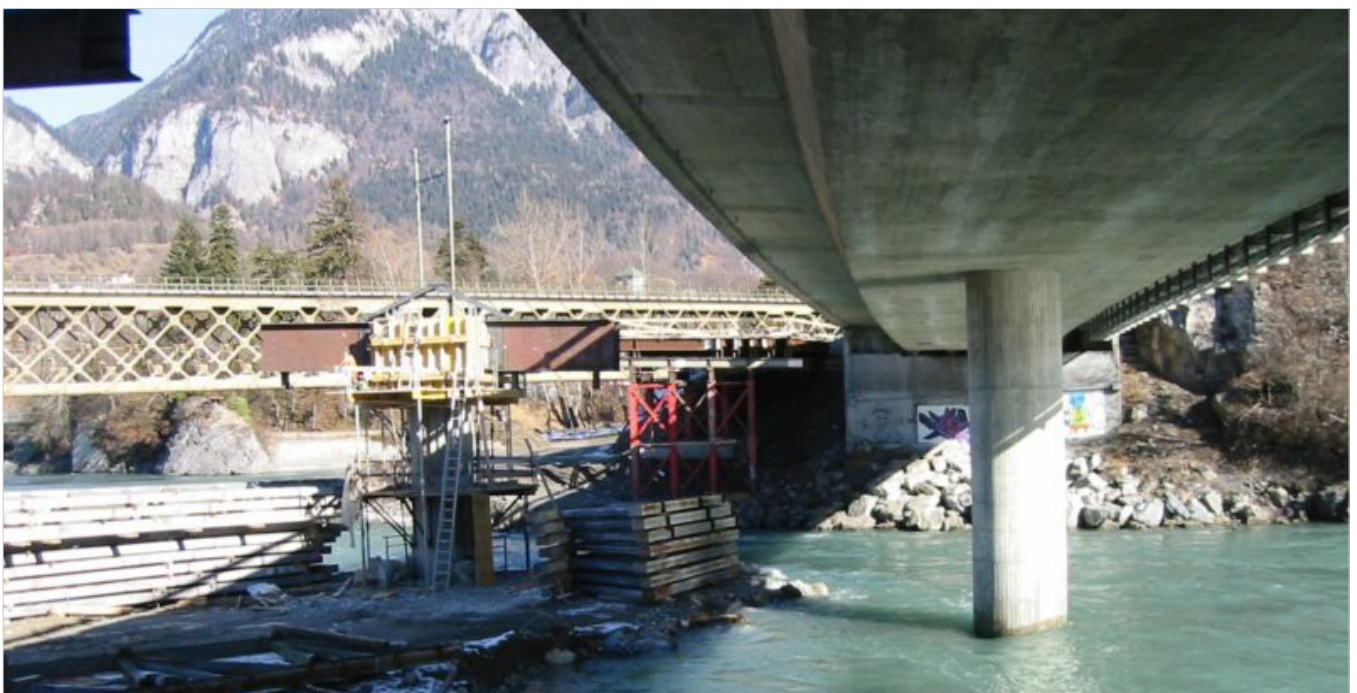
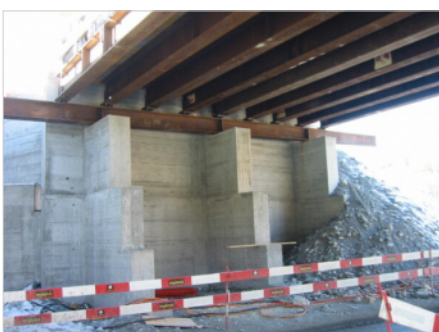
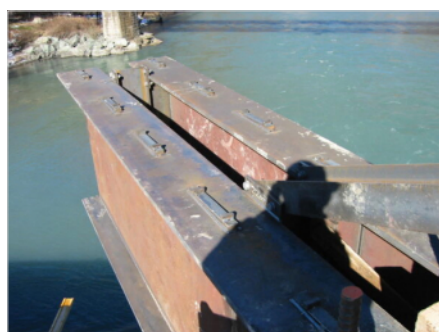
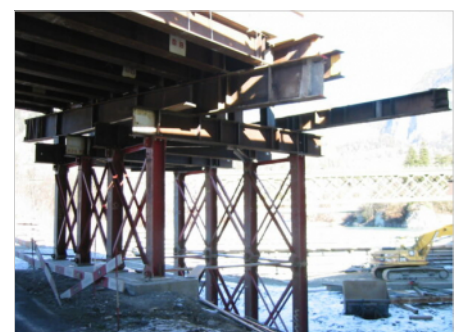
Die Hilfsbrücke gliederte sich in die Vorlandbrücke Süd, die Hinterrheinquerung und die Vorlandbrücke Nord. Sie führte in einem konstanten Radius von 250 m und einem Quergefälle von 4% über den Hinterrhein und nahm zwei Spuren à 3.5 m auf.

Die Fahrbahnplatte wurde in Ortbeton erstellt. In den beiden Vorlandbereichen lag die Fahrbahnplatte auf Walzprofilen auf, die die Lastabtragung zu den Abstützungen hin übernahmen. Bei der Querung des Hinterrheins wurde eine Mittelabstützung im Fluss vorgesehen. Es ergeben sich Spannweiten von 31 m, die mit Fachwerkträgern überspannt wurden.
