Unterführung Zollerstrasse, Erlenbach

Im Zuge einer periodischen Bauwerks-Hauptinspektion stellte die SBB fest, dass der Mauerfuss des Widerlagers Seite Rapperswil der Unterführung Zollerstrasse Schäden aufwies. Auf Basis dieser Feststellung erstellten wir im Jahr 2020 eine Kurzstudie zum Objekt, im Zuge dessen wir weitere kleine Schäden an der Unterführung feststellten und dokumentierten. Im Jahr 2022 erhielten wir den Auftrag für die Projektierung und Bauleitung der Instandstellung der Unterführung. Im Sommer 2023 wurde die Widerlagerwand durch die Firma Specogna Bau AG instand gestellt.

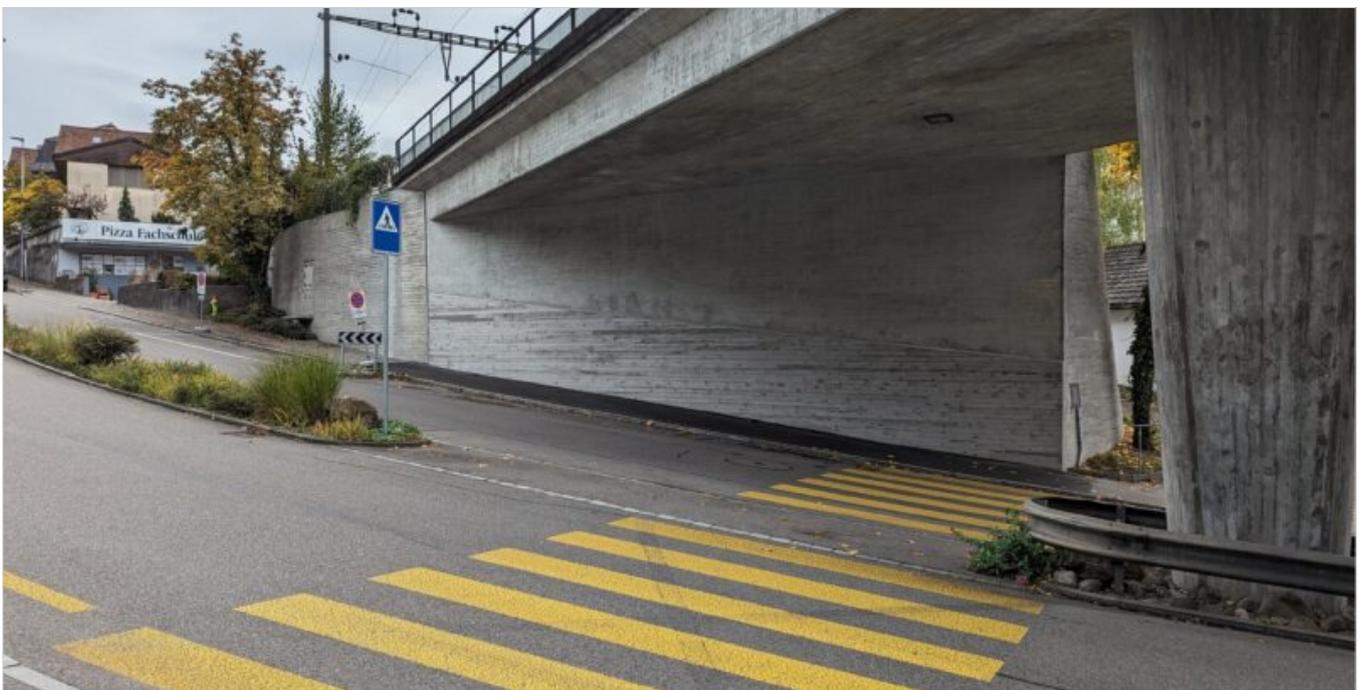
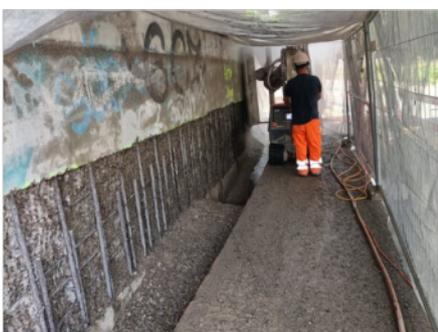
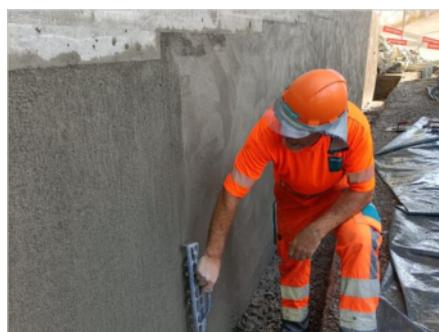
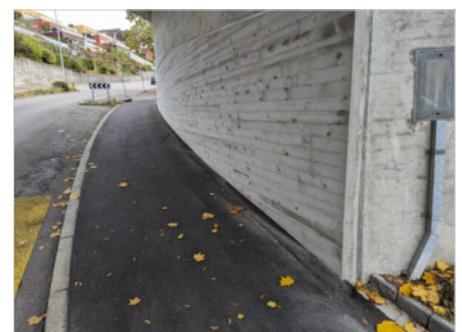
Die Hauptarbeiten umfassten die grossflächige Instandstellung der beiden Widerlagerwände, die Instandstellung und Abdichtung von Rissen, sowie die Ausbesserung kleinerer Betonschäden. Um den chloridbelasteten Beton im Fussbereich zu entfernen, erfolgte ein Betonabtrag mittels Höchstdruck-Wasserstrahl-Verfahren. Mittels vorgänger materialtechnischer Untersuchungen konnten notwendige Fläche und Tiefe der Abtragsarbeiten optimiert werden. Während auf der Seite Rapperswil stellenweise Beton bis hinter die Bewehrung abgetragen werden musste, konnte beim Widerlager Seite Zürich der Abtrag auf die äussersten 2 cm beschränkt werden. Beide Widerlagerwände wurden reprofiliert (Seite Rapperswil mittels Schalung und Beton, Seite Zürich mittels Mörtelauftrag) und die Oberflächengestaltung dem Bestand angepasst. Um zukünftige Schäden am Wandfuss zu verhindern, wurde die Randgeometrie des Gehwegs angepasst, so dass die Entwässerung weg vom Bauwerk erfolgt.
